**INTERVENTORIA DE OBRAS CIVILES EN CONSTRUCCION, CONTRATADAS  
POR EL FOMVAS EN LA CIUDAD DE SINCELEJO, EN EL PERIODO DE  
AGOSTO 3 DEL 2007 A ENERO 3 DEL 2008.**

**UNIVERSIDAD DE SUCRE  
FACULTAD DE INGENIERIA  
DEPARTAMENTO DE INGENIERIA CIVIL  
SINCELEJO  
2008**

### **1. REPOSICION DE 7KM DE ANDENES EN LA CIUDAD DE SINCELEJO.**

### **2 REPARCHEO DE VIA, EN EL BARRIO LA LUCHA.**

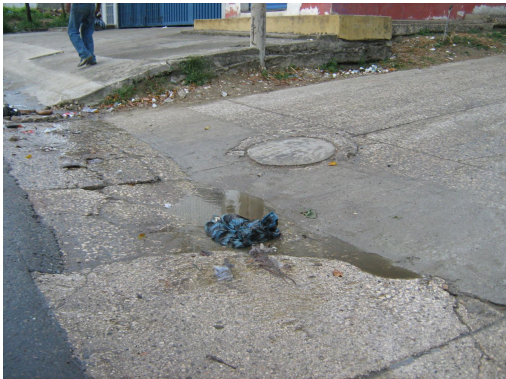
Fig. 19 Detalle a corregir.

El cruce de vía presentaba en general un mal estado al momento de la visita en un ancho aproximado de 2m (Ver Fig. 19).

Las sugerencias hechas al personal (cuadrilla), consistieron en el desprendimiento de un área que estaba en mal estado y afectaría la nueva placa. Esta propuesta se hizo a pesar que las fracturas descritas no fueron ocasionadas por los cortes o por la exposición al tránsito antes de fundir la placa; Tales sugerencias fueron aceptadas pero no acatadas por el personal y se realizó el compromiso de la reposición en las zonas de la placa que estaban en mal estado.

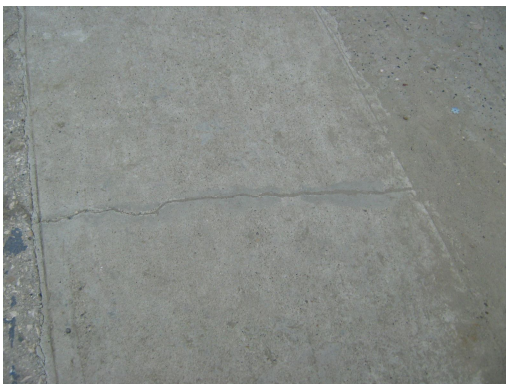
Fig. 21 Detalle a corregir.

- 4 PLACAS FRACTURADAS POR LA MITAD (Frente a UNIROYAL las peñitas).

En este tramo la interventoría no estuvo presente. El problema se presentó porque la distancia de las juntas de dilatación era muy grande, es decir, las placas quedaron con una alta relación longitud/ancho. Ver Fig. 21

La corrección de este detalle permitirá que no se siga deteriorando la grieta y que se generen nuevas facturas.

La sugerencia realizada por la interventoria fue inducir una nueva junta de dilatación para acortar la distancia de las juntas antiguas y a su vez eliminar la grieta existente, evitando que en su corrección no se hiciese una franja muy delgada; porque esta se podría agrietar por el sentido en donde su inercia es menor.

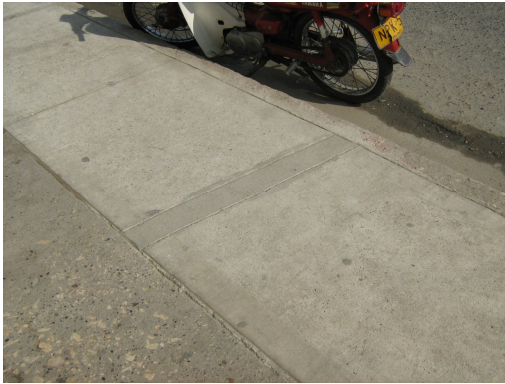
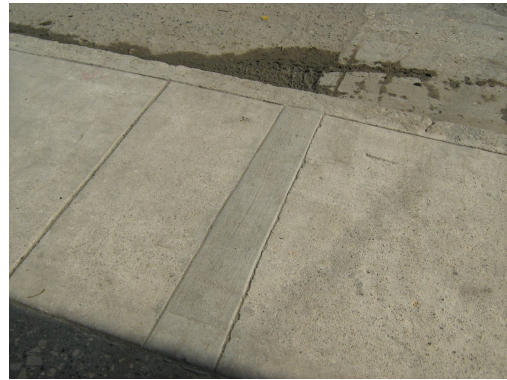
## 2 PLACAS FRACTURADAS (Majagual).

En esta zona la interventoría fue realizada por otro personal del FOMVAS. Las causas de las fracturas no son evidentes, pudieron darse por asentamientos de la base o por la calidad del concreto.

Por el estado de las grietas se recomendó que se resanaran, induciendo a su vez una nueva junta.

Se realizó de forma similar a las placas inicialmente descritas. Cabe anotar que estos detalles mencionados anteriormente, no fueron los únicos que se presentaron, pero si los más relevantes. A su vez, el comportamiento de los andenes fue satisfactorio en un 96 a 97%, aproximadamente. Ver Fig. 23, Fig. 24

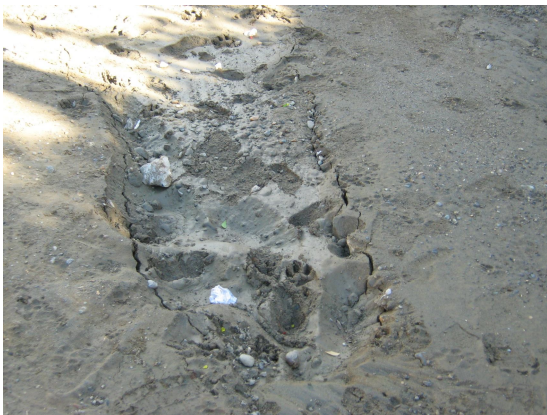
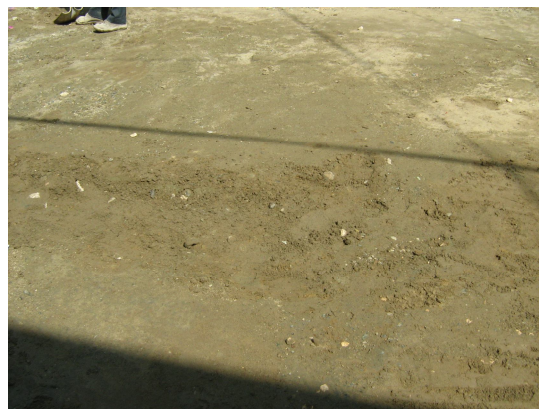
Fue cambiada por las siguientes razones:

- La lluvia provocó contaminación del material extraído, presente en los alrededores de la obra.
- Socavación, especialmente en los extremos de la vía.

Cabe anotar que no se extrajo la totalidad de material de la base, solo se hizo en los lugares mas perjudicados por las lluvias (Ver. Fig. 27, Fig.28).
