**GERENCIA TÉCNICA COMUNITARIA EN OBRAS VIALES Y ASPECTOS
TÉCNICOS EN EL INSTITUTO NACIONAL DE VÍAS,
INVÍAS - REGIONAL SUCRE**

**UNIVERSIDAD DE SUCRE
FACULTAD DE INGENIERÍA
DEPARTAMENTO DE INGENIERÍA CIVIL
SINCELEJO
2006**

Este informe contiene el resumen de las diferentes actividades desarrolladas en la obra para el MEJORAMIENTO Y MANTENIMIENTO DE LA CARRETERA SAMPUES – SAN MARCOS, MUNICIPIO DE SAMPUES, DEPARTAMENTO DE SUCRE.

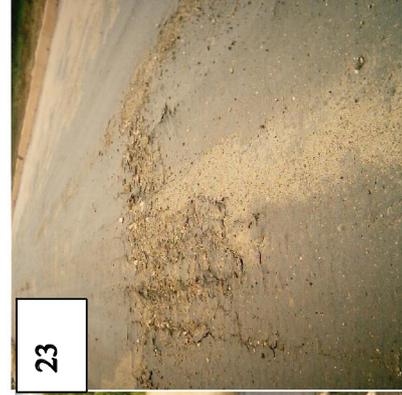
23

La imprimación se realizó mediante un carrotanque irrigador de agua y asfalto con el fin de garantizar la aplicación uniforme y constante de cualquier material bituminoso, sin que lo afecte la carga, la pendiente de la vía o la dirección del vehículo. Por la presencia de lluvias en la región, la tardanza en realizar la capa siguiente, y el incremento en el flujo vehicular la calidad de la imprimación se vio afectada con lo cual se hizo necesario

- 21. Imprimación de la vía
- 22. Imprimación de la vía
- 23. Fallas en la Imprimación
- 24. Planta productora de concreto asfáltico

corregirla, para tal procedimiento se hizo necesario la escarificación y recompactación de la capa base.

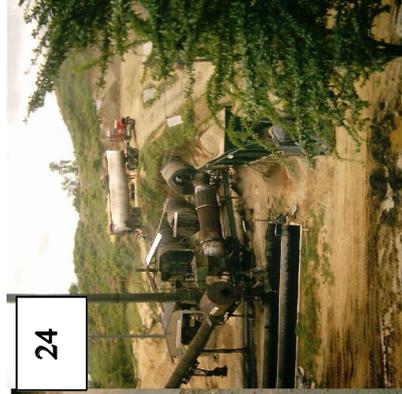
En la planta se observó la falta de los requerimientos mínimos que exige el INVIAS; el patio donde se almacenan los agregados no cuenta con la protección necesaria del material granular, observándose un alto contenido de contaminación de los materiales los cuales presentan gran cantidad de materiales orgánicos, además de no poderse controlar la humedad de los mismos en caso de lluvias, en los patios se observó material contaminado con raíces y material orgánico, además el material de las tolvas de dosificación en frío se encontraban rebozadas, permitiendo la contaminación entre los diferentes tamaños y propiciando con ello una gran dificultad para obtener la curva granulométrica de la mezcla asfáltica y poniendo en duda la dosificación de los materiales granulares.

En el momento de la visita se pudo constatar que el tanque de almacenamiento del asfalto había permanecido encendido mas de 24 horas, haciendo que las propiedades del asfalto presenten alteraciones.

En el laboratorio de la planta no se cuenta con formatos claros y disponibles para el registro de los ensayos de laboratorio que se vienen realizando, y no se cuenta con equipos para realizar ensayos de penetración, viscosidad y

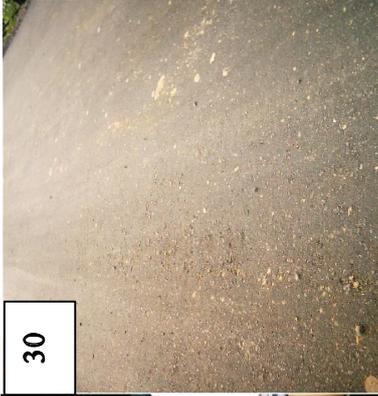
30

Otra forma de falla es la pérdida de película de ligante presente en las vías por la falta de calidad en el concreto asfáltico y en los procesos usados para su elaboración por la deficiencia de adherencia del ligante con los agregados pétreos, y la cantidad insuficiente de asfalto en la mezcla, acción del agua y un aumento considerable del tránsito.

- 28. Control al espesor del concreto asfáltico
- 29. Toma de núcleos sobre el concreto asfáltico (determinación de espesores)
- 30. Perdida del ligante en la capa de concreto asfáltico
- 31. Presencia de grietas en el concreto asfáltico
- 32. Piel de cocodrilo en el concreto asfáltico

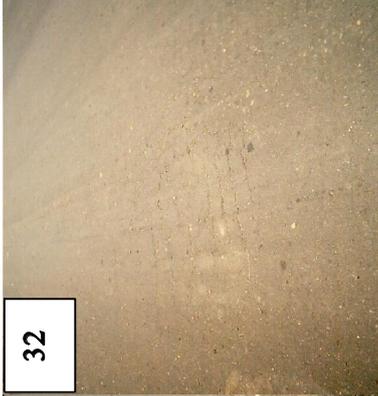
32

En el proyecto actual se observó una baja calidad en esta capa. Varios tramos de la zona ya asfaltada presentó fallas estructurales manifestadas en piel de cocodrilo y grietas longitudinales, además en zonas ya asfaltadas se observó exudación por el alto contenido de asfalto a demás, a pesar de la juventud del pavimento este sufrió desprendimiento del agregado, con lo cual se hizo necesario la reparación de todos estos daños.

Cuando una determinada falla alcanza cierta magnitud, evoluciona a otro tipo de falla mayor presentándose una combinación de fallas, por ejemplo, es posible que la presencia de asentamientos en la vías no corregidos, permite que se formen fisuras de pequeña magnitud, que con el tiempo se interconectan formando un sistema tipo piel de cocodrilo, el cual permite

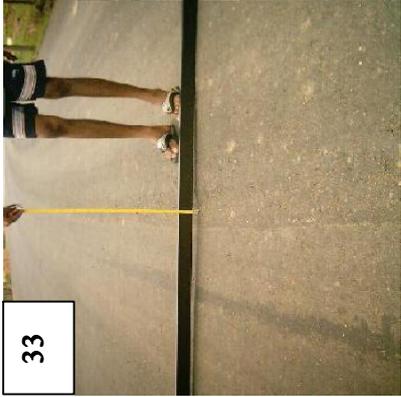
La mezcla densa en caliente se diseñó, siguiendo el método Marshall; según se observó en algunos controles realizados se observó que el porcentaje de densificación alcanzado en el terreno es del 92% siendo el porcentaje mínimo especificando de 98% de la medida obtenida al compactar en el laboratorio con la técnica MARSHALL con lo cual se está incumpliendo con las especificaciones. Según el único diseño Marshall presentado por el contratista del proyecto el porcentaje de asfalto de diseño es de 5.5% y se encuentra registrados en los archivos de control de calidad valores por debajo o por encima de este valor, pero extrañamente se encuentra dentro de los niveles de tolerancia. Esto es extraño por que en el terreno prácticamente en toda la longitud pavimentada la carpeta asfáltica presenta exudación y algunas deformaciones en el sentido transversal.

- 33. Presencia de deformaciones en la vía
- 34. Señalización de la vía
- 35. Empedrado para la protección de la vía
- 36. Reuniones con la comunidad
