RECOPILACIÓN Y ORGANIZACIÓN DE LA INFORMACIÓN HIDROGEOLÓGICA DEL ACUÍFERO MORROSQUILLO (SUCRE). ZONA LITORAL NORTE DE SANTIAGO DE TOLÚ – SAN ONOFRE

CONVENIO INTERADMINISTRATIVO
UNIVERSIDAD DE SUCRE – CARSUCRE
UNIVERSIDAD DE SUCRE
FACULTAD DE INGENIERÍA
DEPARTAMENTO DE INGENIERÍA CIVIL
SINCELEJO – SUCRE
2006

Proyecto de Grado para cptar el titulo de Ingeniero Civil

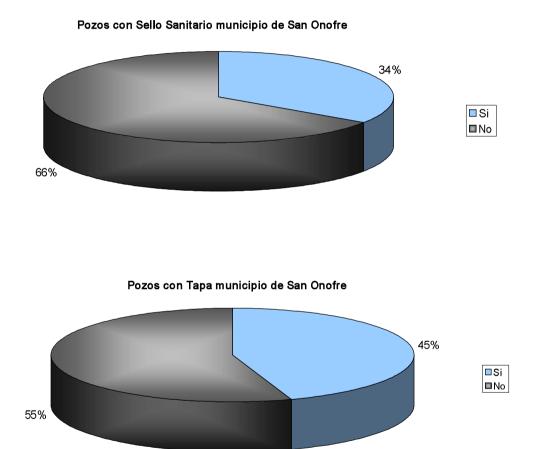
A nivel ambiental cabe destacar que de los 29 pozos inventariados el 55% de ellos no poseen tapa y el 66% no tienen sello sanitario (ver gráfico), lo que

los convierte en puntos con alta vulnerabilidad a la contaminación, y más aún cuando a su alrededor existen fuentes potenciales de contaminación como pozas sépticas, vertimientos de aguas negras, corrientes de agua contaminada (arroyo Cascajo, caños), corrales de ganado, desechos sólidos, uso de agroquímicos etc. Y dada la topografía de estas zonas en épocas de lluvia son bastante inundables.

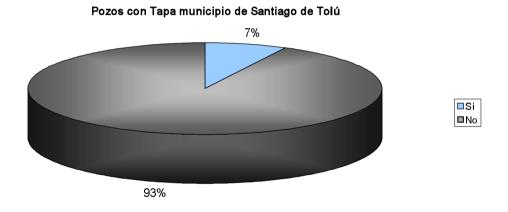
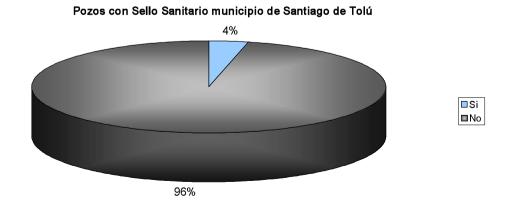
Una situación a tener en cuenta en este municipio es que de los 323 pozos inventariados el 93% de ellos no tienen tapa y el 96% no cuentan con un sello sanitario (ver gráfico), al igual que el municipio de San Onofre estos pozos presentan la amenaza de agentes contaminantes, situación que es bastante preocupante, ya que, el municipio de Santiago de Tolú dentro de sus políticas de gestión no presenta en la actualidad con un sistema adecuado de recolección de desechos sólidos, no cuentan en su totalidad

- ♦ Pozas sépticas en mal estado y cerca a los pozos (a menos de 1 m).
- ♦ Pozos saltantes que no tienen tapa y desperdician agua sin razón alguna.
- ♦ Desechos sólidos cerca al pozo y aún dentro de los pozos abandonados.
- ♦ Vertimiento de aguas residuales domésticas sobre la zona aledaña al pozo y en algunos casos sobre él.

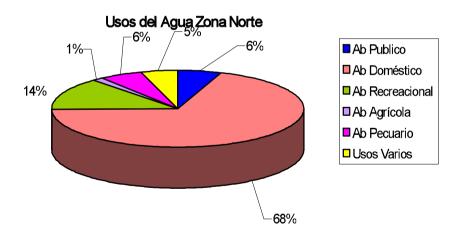
Para la zona norte los usos del agua captada están distribuidos de la siguiente manera: 5.7% para uso público, 69% para uso doméstico, 13.7% para uso recreacional, 1.3% para uso agrícola, 5.7% para uso pecuario y 4.7% para usos varios (ver grafico). En temporadas turísticas estos porcentajes tienden a variar, haciendo que el uso recreacional sea de significativa importancia.

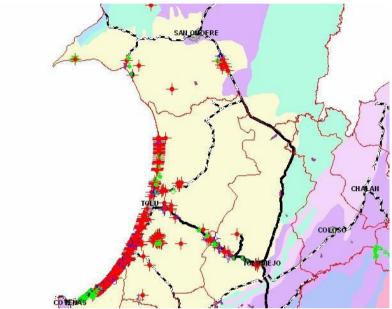
Fig. Pozos inventariados en Acuífero Morrosquillo

Esta situación se debe principalmente a la alta cantidad de captaciones con que cuenta esta zona (ver figura), gran parte de estas se encuentran muy mal ubicadas y al mismo tiempo desprotegidas y expuestas a agentes contaminantes permitiendo que se presenten situaciones que afectan directa o indirectamente la calidad de agua, algunos de estos casos son:

- Mal diseño técnico de pozos. Mediante las visitas realizadas a los diversos sectores pudo identificarse que la mayoría de las captaciones inventariadas en el Acuífero Morrosquillo no cuentan con un buen diseño técnico (la construcción de estas se hace de manera artesanal y basada en la experiencia de los perforadores de la zona) otro hecho identificado en campo que refleja la alta vulnerabilidad a la contaminación es que el 74% de estos pozos no cuenta con tapa y un 89% carece de sello sanitario.

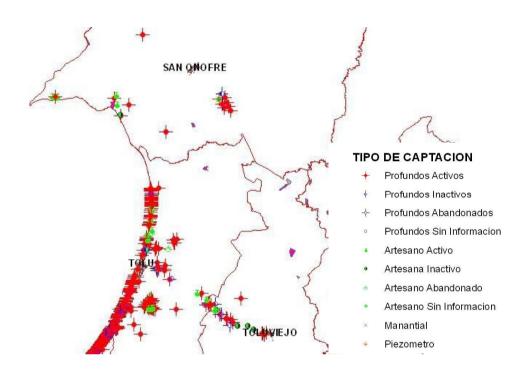
Número de Captaciones Inventariadas - San Onofre

Tipo de Captación	Número de Pozos	Profundidades
Pozos Profundos	15	12-130 mts
Pozos Artesanos	14	4-16 mts
Piezómetros	0	
No se sabe ²	0	
Total	29

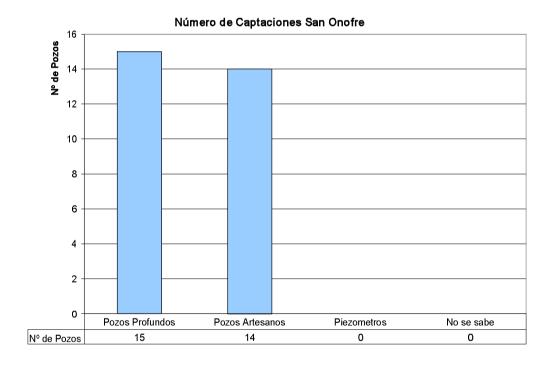
Estado de las Captaciones - San Onofre

Estado de los Pozos	Número de Pozos
Pozos Activos	24
Pozos Inactivos	4
Pozos Abandonados	0
No se Sabe ²	1
Total	29

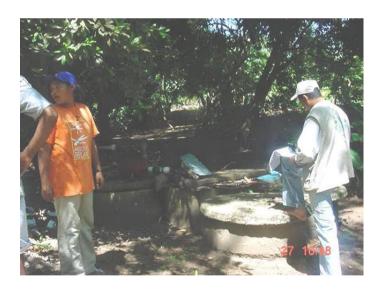
Pozos totales con sello sanitario - Zona norte
