**APLICACIÓN DE FUNDAMENTOS DE EVALUACIÓN Y DISEÑO DE
SISTEMAS DE RIEGO PRESURIZADO, MANEJO DE LA HUMEDAD DEL
SUELO Y EVALUACIÓN DE RENDIMIENTOS DE MAQUINARIA
AGRÍCOLA EN LAS FINCAS DE D.N.E. AGRONILO EN EL NORTE DEL
VALLE DEL CAUCA.**

D.N.E. AGRONILO S. A.

TORO – VALLE DEL CAUCA

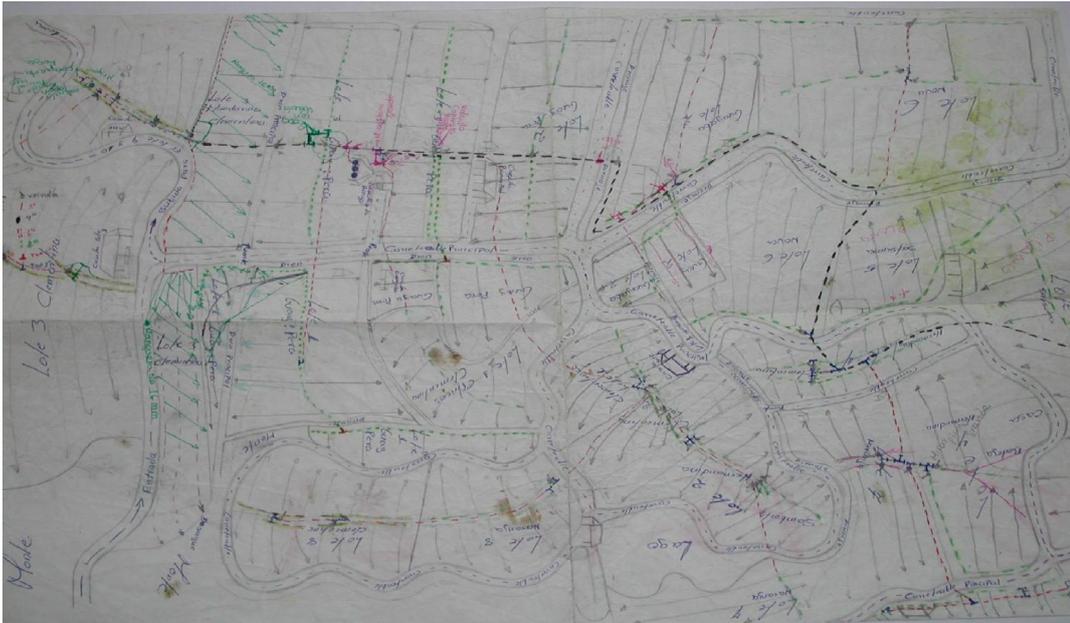
Figura 1: Plano Existente del sistema instalado

Con lo cual se logro una visión mas clara de las redes de distribución tanto principales, secundarias y terciarias, tratando de clasificarlas de la mejor manera posible, ya que el sistema fue “diseñado” por uno de los agricultores encargados de la administración de la finca y por lo tanto, sin querer menospreciar dicho trabajo, se obtuvo un plano a mano alzada ya existente y que se muestra en la figura 1.

De lo cual fue fácil deducir las principales falencias del sistema de riego entre las cuales cabe destacar una ASIMETRÍA casi absoluta, tanto a nivel de las tuberías de distribución en todos los grados, como en el trazado de los laterales de riego.

Además las CONDUCCIONES excesivamente largas (teniendo en cuenta la extensión del área estudiada.) y en unos diámetros que a juzgar por la longitud eran mínimos y de MATERIALES inadecuados; partiendo de la ecuación de pérdidas hidráulicas en tuberías planteada por *Williams & Hazen*¹, pero desconociendo las condiciones, aspectos culturales y gerenciales que en su momento (1995) condujeron la inversión.

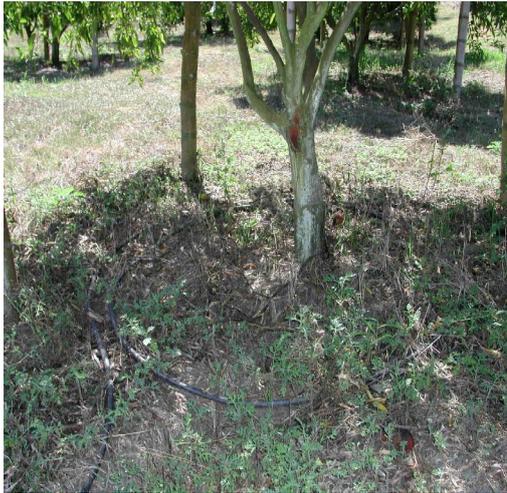
Foto 1: Aros de goteo

Todo lo anterior acompañado de modificaciones constructivas como cambio del punto de alimentación del modulo de riego, es decir, módulos largos alimentados por un extremo se alimentaron por el centro, buscando simetría y eliminación del aro de goteo en cada árbol que consistió principalmente en la extensión de la descarga de los goteros por medio de manguera de riego capilar (5mm) y la eliminación del aro de goteo convencional, como muestran las fotografías 1 y 2.

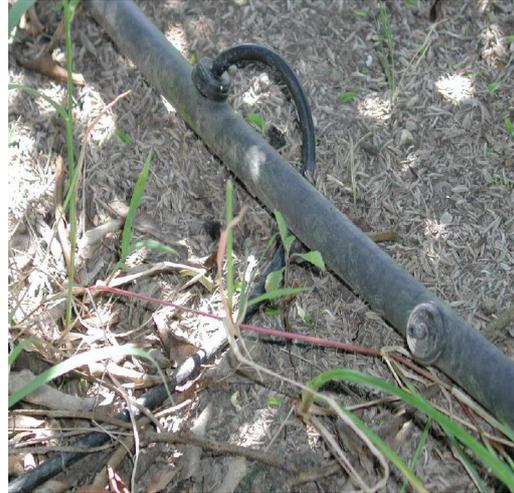
Foto 2: Extensión de descargas

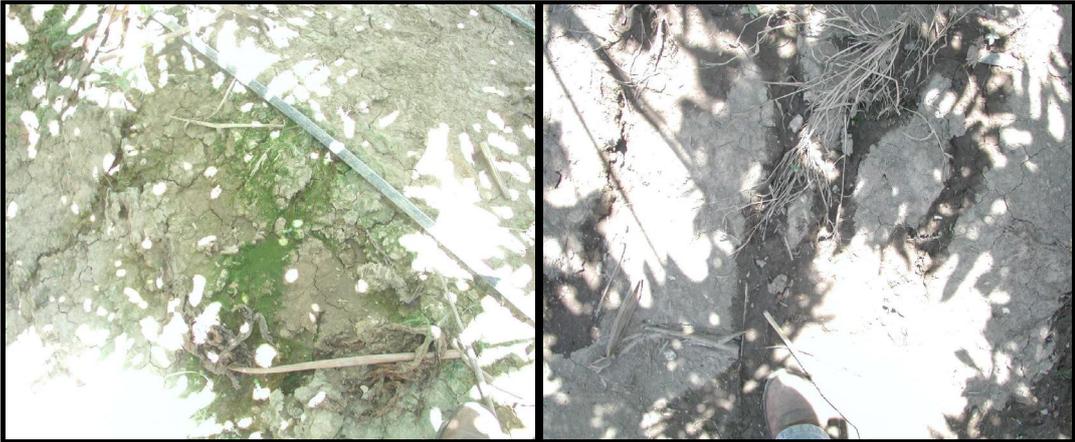
3a

Foto: a y b, Nula Infiltración y escorrentía superficial

Suelo: alto grado de cohesión superficial (costras), nula infiltración y alta resistencia a la penetración

Problemática fundamental: poca efectividad del riego, nula infiltración, pérdida de fertilizantes, exploración radical no mayor de 30 cmts, volcamiento, desfoliación precoz y alto costo de preparación y manejo agronómico.

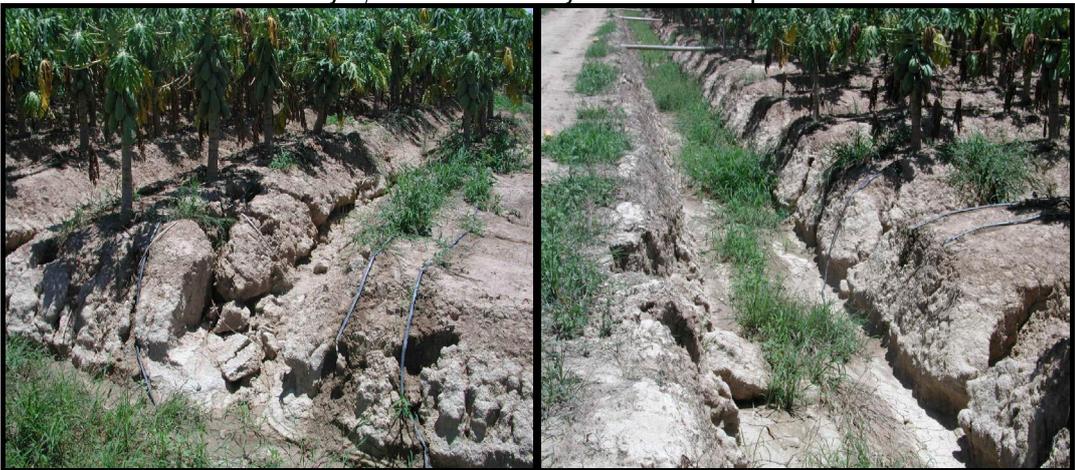
4a

Foto 4: a y b, excesiva erosión

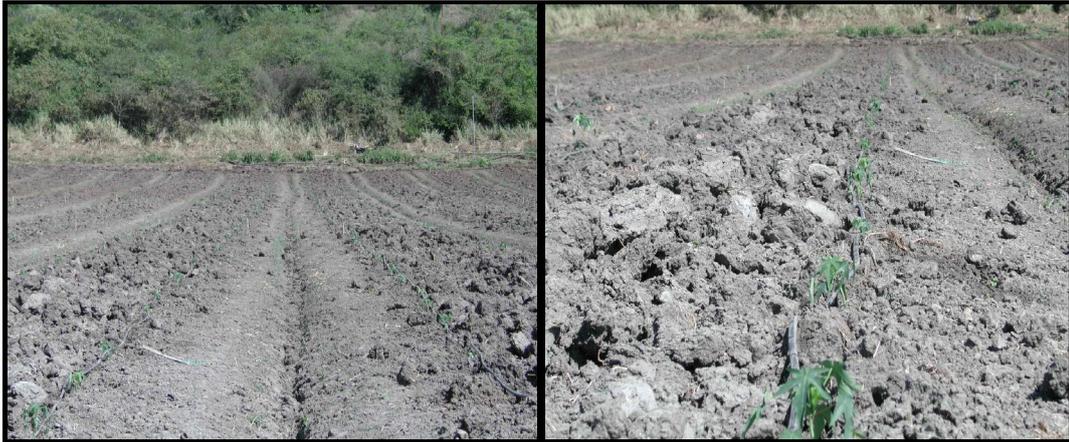
6a

Foto 6: a y b, preparación definitiva

Sin embargo, la presente es el actual paramento o estándar en las preparaciones de suelo para el proyecto papaya de AGRONILO S.A., se muestra también registro fotográfico del resultado obtenido.

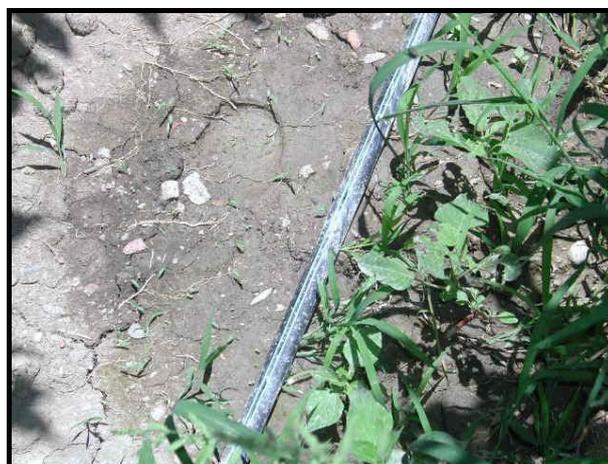
Foto 9: condiciones de suelo

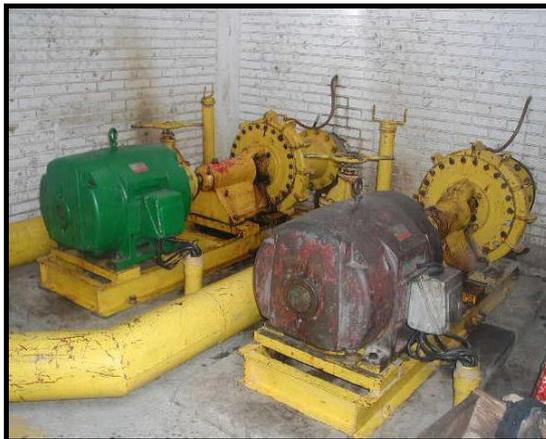
Foto 10: cabezal de riego por aspersión La Ondina

Cabezal de riego: Dos bombas en paralelo con Motor eléctrico de 125 Hp General Electric y bomba Colbombas 5 EERJ de 950 gpm a 1750 rpm

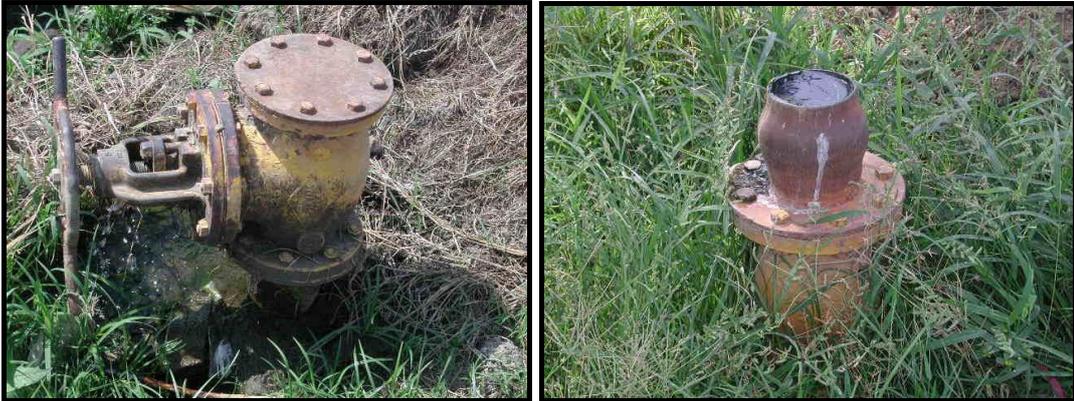
Foto 11: red de distribución sistema de riego por aspersión La Ondina

Red de Distribución: hidrantes en 6" distanciados cada 50 mts con acople tipo bola – campana y válvula de compuerta.

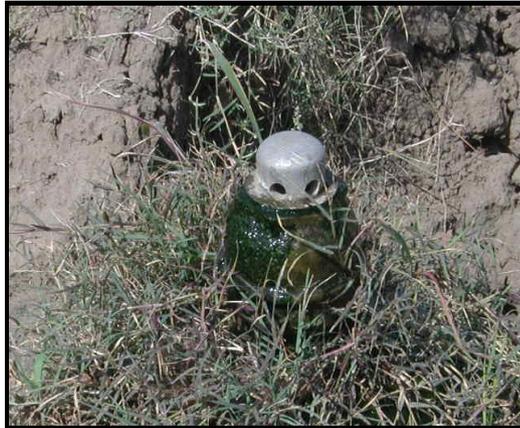
Foto 12: seguridad hidráulica sistema de riego por aspersión La Ondina

Seguridad del sistema: válvulas ventosa de 2" de una sola via en aluminio y fundición.

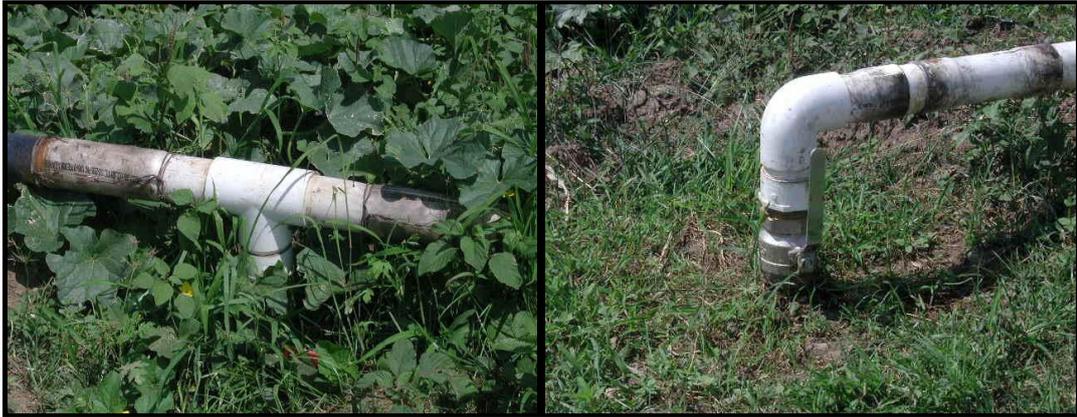
Foto 13: red de distribución de RLAF La Ondina

Como primera medida la construcción de la red secundaria de distribución de riego se trabajo en PVC enterrado a 80 cm en diámetros de 4", 3" y 2.5" con RDE 32.5, con el fin de que el aprovechamiento de los espacio fuera máximo (ver fotografía 13) y la preparación no contara con tantos limites en los lotes, la toma para los respetivos lotes de la finca se realizo con tee bridada de 4" como muestra la fotografía 14.

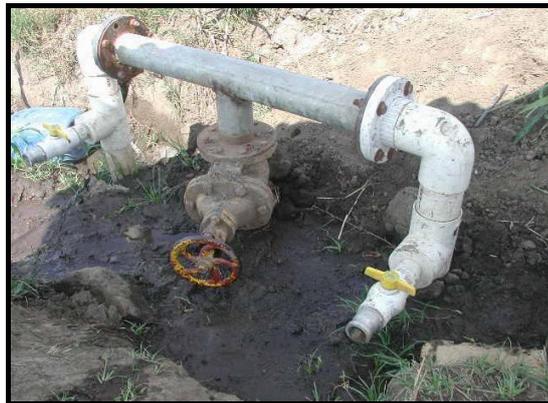
Foto 14: toma tubería principal red de distribución de RLAF La Ondina

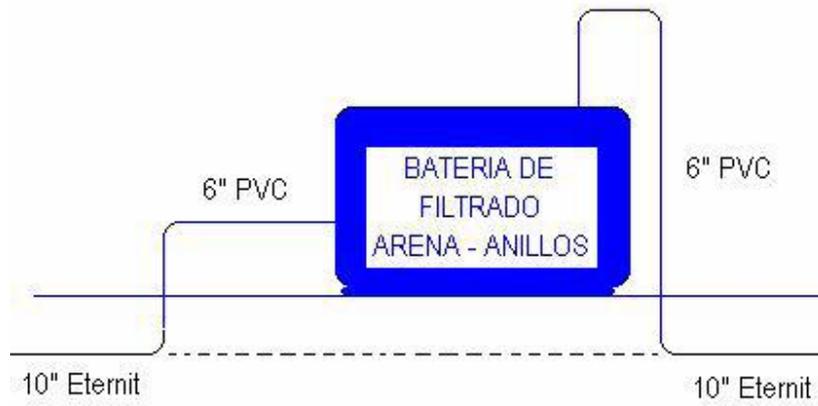
Grafico 1: instalación del cabezal de filtrado en tubería existente

El sistema no contaba con batería de filtrado ya que el método de riego no lo ameritaba, entonces la adecuación consistió en la intervención total de la tubería principal de riego para realizar el filtrado correspondiente y seguir con la tubería principal existente, como muestran el grafico 1 y las fotografías 15.

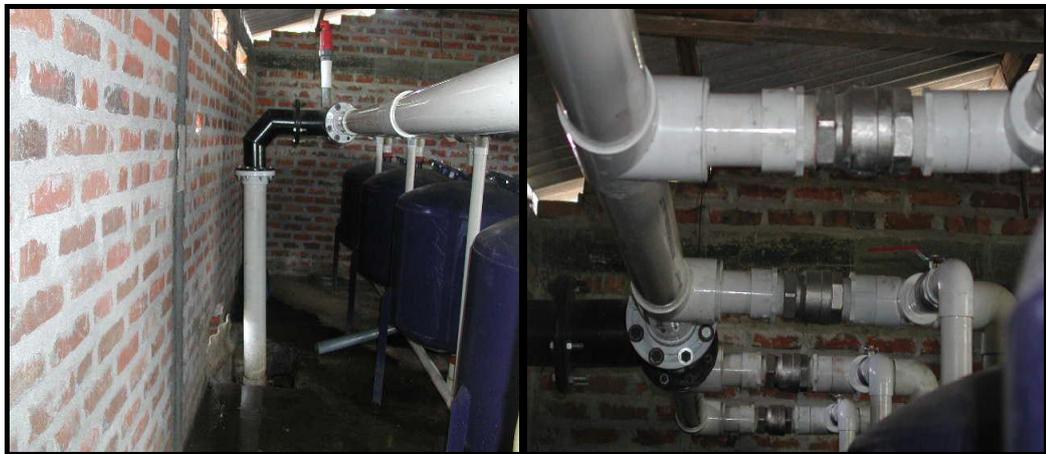
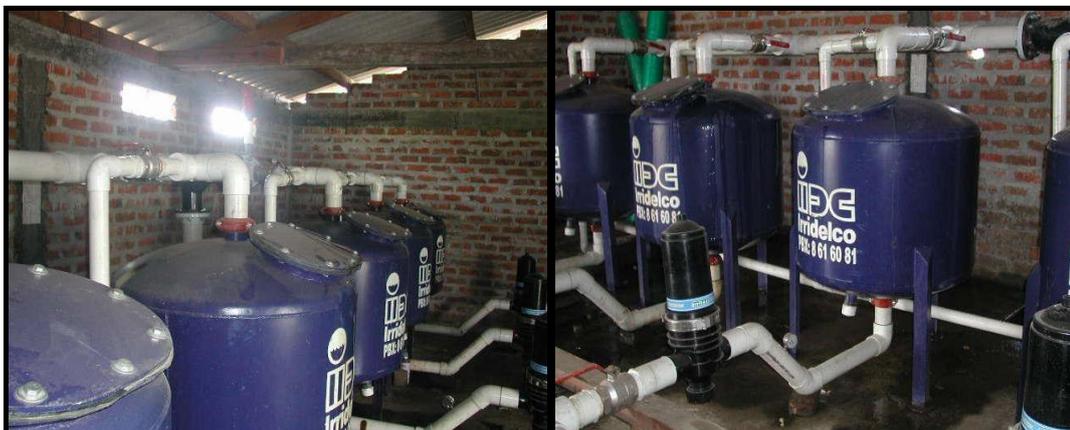
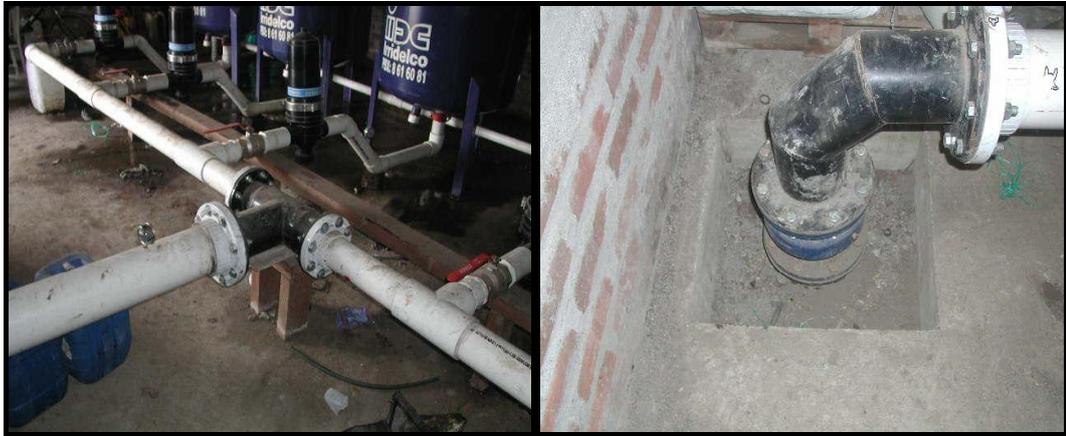
Foto 15:a – f, cabezal de filtrado sistema de RLAF La Ondina

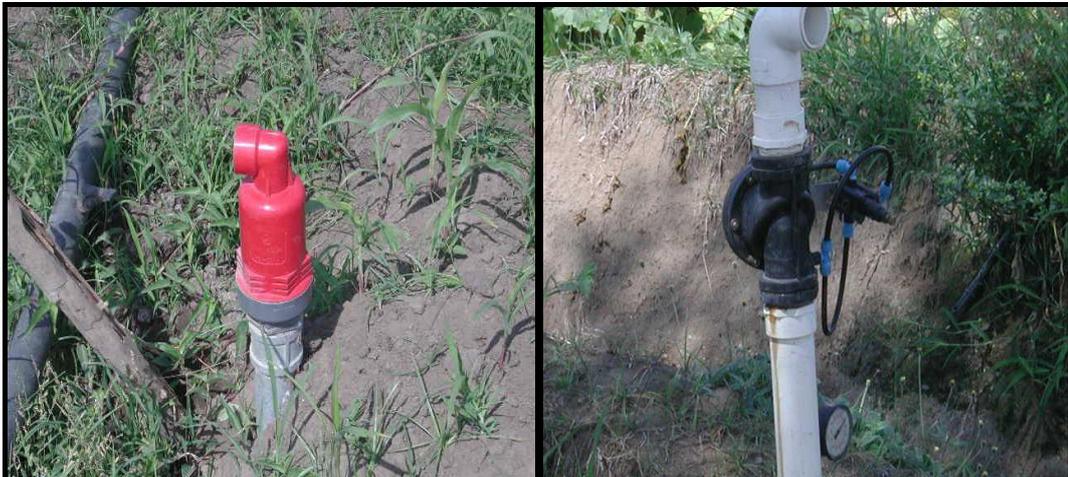
16a

Otra modificación importante de resaltar es la instalación de válvulas ventosa de doble efecto a cada 250 mts sobre la tubería principal de riego y válvulas hidráulicas para le seguridad del sistema en los eventos de sobre presión por mala operación e imprevistos en el flujo energético, como se muestra en la fotografía 16.
