**MANTENIMIENTO CORRECTIVO DE REDES DE CONDUCCIÓN Y  
DISTRIBUCIÓN DE AGUA POTABLE EN LA CIUDAD DE SINCELEJO**

**CONVENIO DE COOPERACION  
UNIVERSIDAD DE SUCRE – AGUAS DE LA SABANA S.A. E.S.P.  
UNIVERSIDAD DE SUCRE  
FACULTAD DE INGENIERIA  
DEPARTAMENTO DE INGENIERIA CIVIL  
SINCELEJO – SUCRE  
2007**

Proyecto de Grado para optar el título de  
Ingeniero Civil

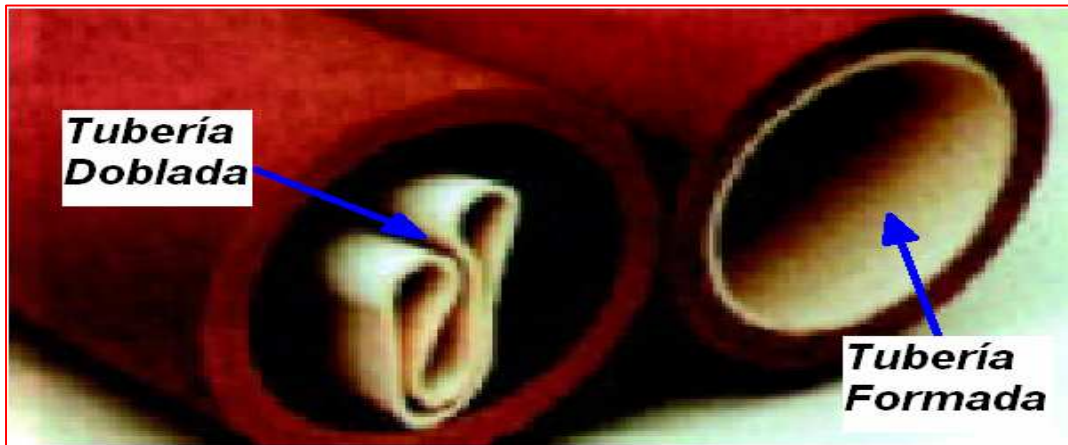
Figura 3: *Detalle del doblado y formado de una tubería de PVC, utilizando técnicas de calentamiento.*

Esta es una técnica que permite instalar tuberías de polietileno y de PVC en tres fases: primero se dobla la sección transversal de la tubería con métodos térmicos o mecánicos (usualmente en planta de producción), para tener un diámetro menor al de la tubería existente, luego se introduce la tubería y se desliza halándola con un equipo mecánico ó cabrestante y finalmente la tubería se forma nuevamente con métodos térmicos o mecánicos quedando totalmente adherida a las paredes de la antigua tubería.

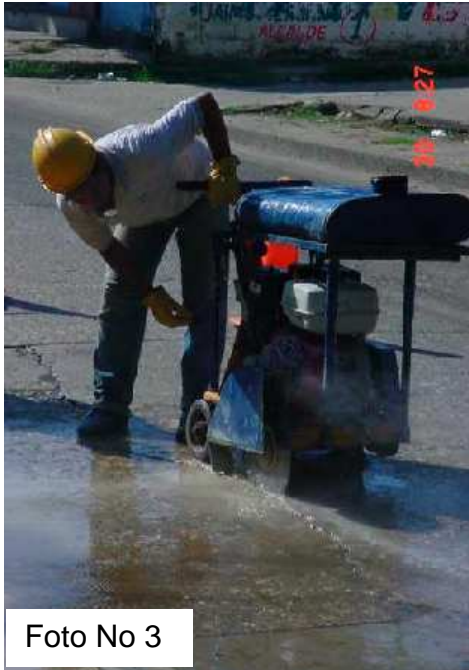
Foto No 3

**Fotos No 3, 4, 5 y 6:** Corte de Pavimento con cortadora para concreto (foto No 3), fuga por orificio en tubería de 3" PVC (fotos No 4) y fuga por daño en uniones sobre tubería de 3" AC y 10" AC (fotos No 5 y 6).

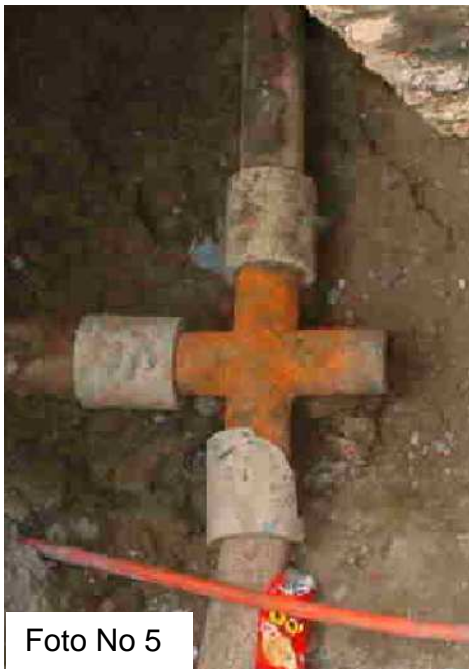
Foto No 5

Las uniones son el elemento más vulnerable en este tipo de tubería ya que los empaques de caucho que estas utilizan para garantizar la hermeticidad ó estanqueidad de la red han comenzado a fallar. Cuando la fuga se presenta en las uniones, el daño se repara con el cambio ó reposición de un tramo de tubería de AC por PVC (mínimo dos metro), empalmando el tramo nuevo con uniones universales de hierro dúctil, de esta manera se retira la unión defectuosa. Cuando la excavación se hace en terreno natural y no se requiere demoler pavimento se descubren los cuatro metros correspondientes a la longitud de un tubo de AC para reponerlo por PVC, de esta manera se retira la otra unión antes de que pueda fallar y originar la fuga, lo mismo ocurre cuando el daño se presenta en el cuerpo de la tubería. El procedimiento descrito se emplea para tuberías de diámetro entre 3" y 14", aunque algunas veces en esta última y en la tubería de 24", la reparación se realiza con el uso de uniones tipo abrazaderas cuya característica es que se pueden armar y desarmar, en este caso la unión de AC no se retira, sino que alrededor de la misma se coloca una banda de caucho que actúa como sello hidráulico y le da hermeticidad a la unión.

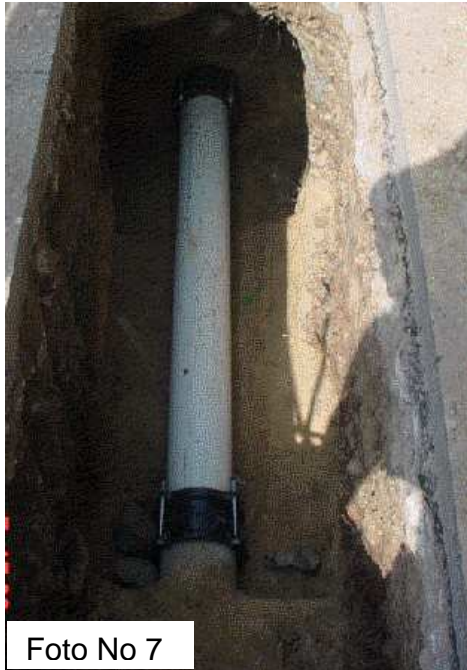
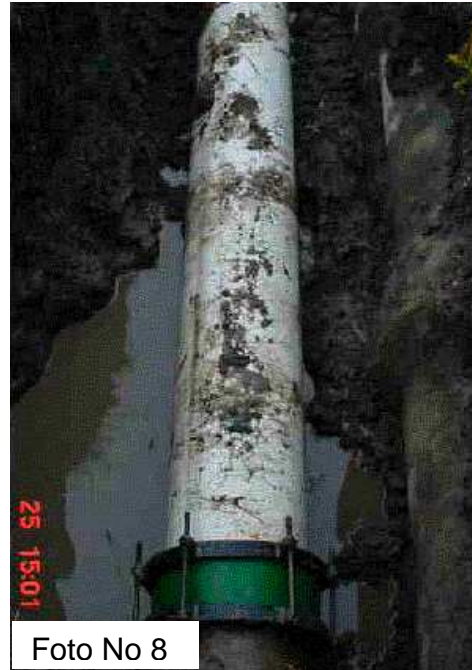
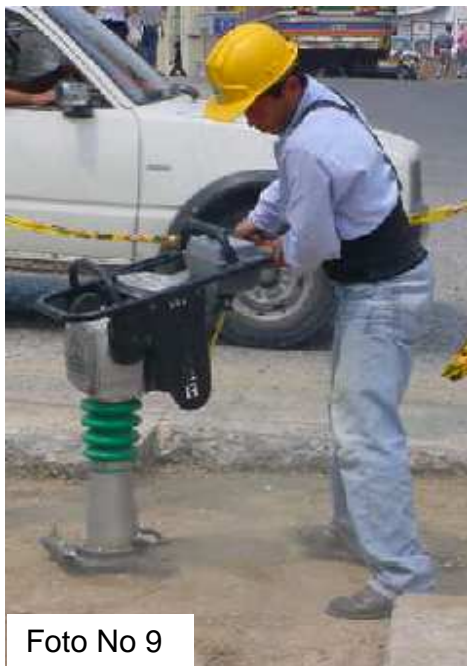
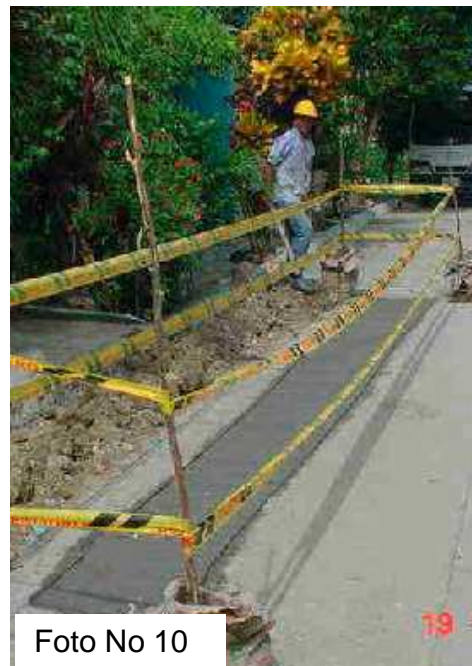
**Fotos No 7, 8, 9 y 10:** Reposición de tubería de 8" AC y 12" AC por PVC (fotos No 7 y 8), Compactación de terreno después de reparado el daño (foto No 9) y Reposición de pavimento (foto No 10).

- **Relleno de excavaciones:** Cuando el material de base no presenta características adecuadas para la protección de los accesorios, este se reemplaza por material de relleno (recebo ó balasto) y además se compacta con compactador tipo canguro ó con apisonador, lo anterior es requerido necesariamente en vías pavimentadas, en donde la compactación se hace hasta la cota corona de la vía. Posteriormente se retira el escombros y se deja la zona limpia y transitable. La fuga ó el daño corregido se deja en observación durante uno o dos turnos con el fin de garantizar los trabajos realizados.

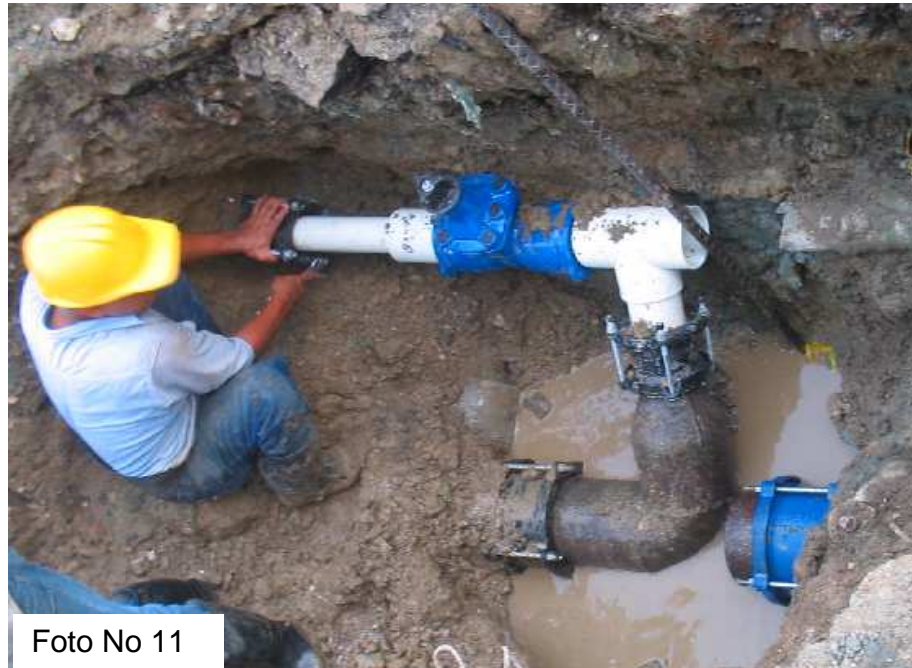
Foto No 11

**Fotos No 11 y 12:** Empalme de tuberías e instalación de válvulas para mejoramiento y sectorización del servicio agua potable.

Dentro de las actividades desarrolladas se coordinó el cambio e instalación de algunas válvulas de sectorización, ya fuera por que estas presentaran fuga, estuvieran averiadas o lo autorizara la Dirección de Operaciones Técnicas con el fin de sectorizar una zona específica durante determinado turno de servicio. El procedimiento seguido es similar al descrito para reparar una fuga.

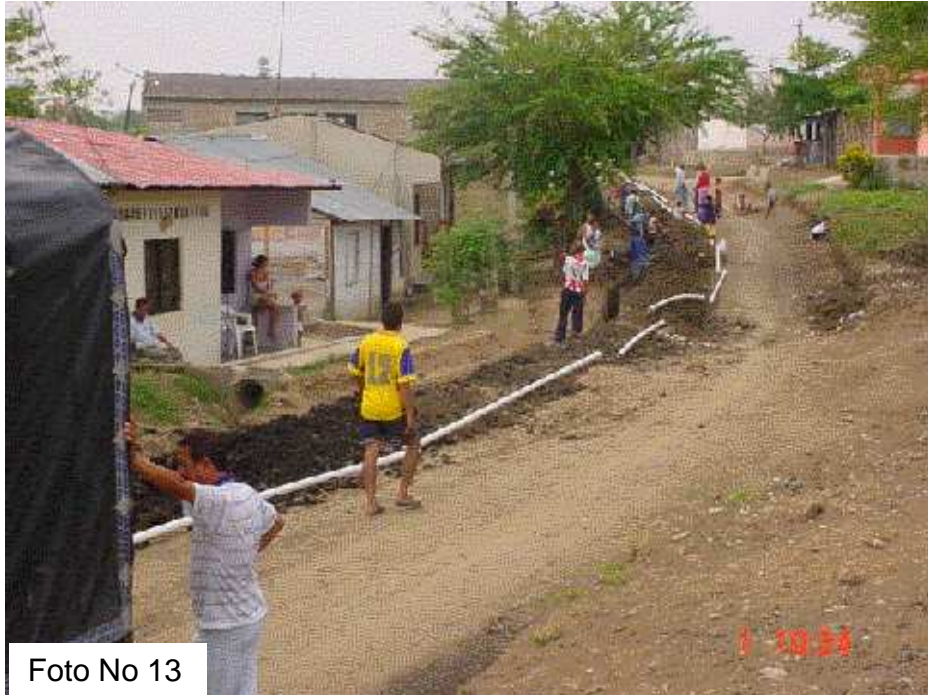
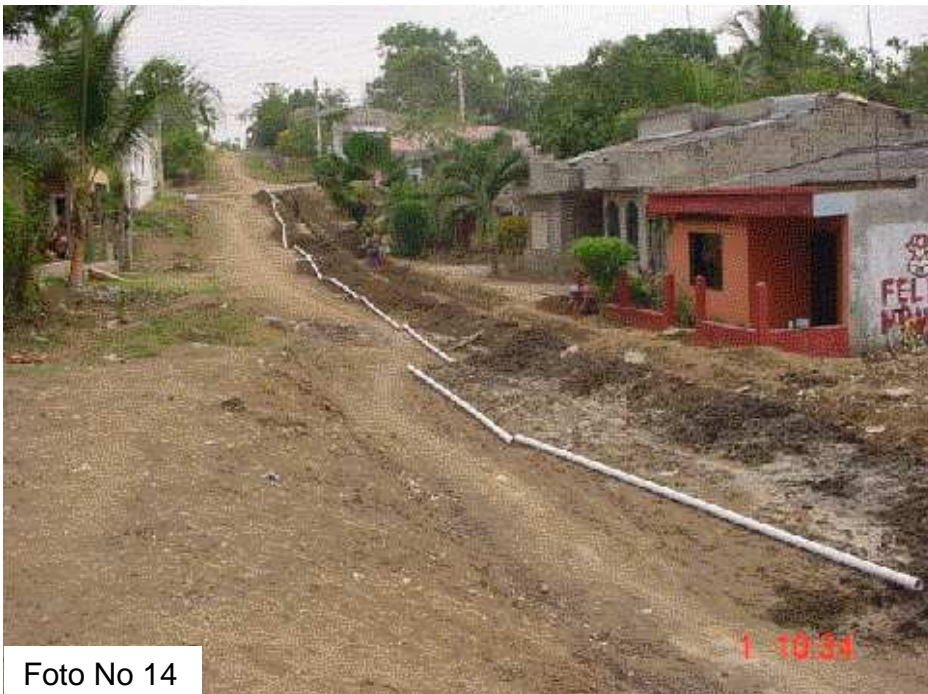
**Fotos No 13 y 14:** Instalación de tubería en diámetro de 3" PVC para ampliación del servicio.

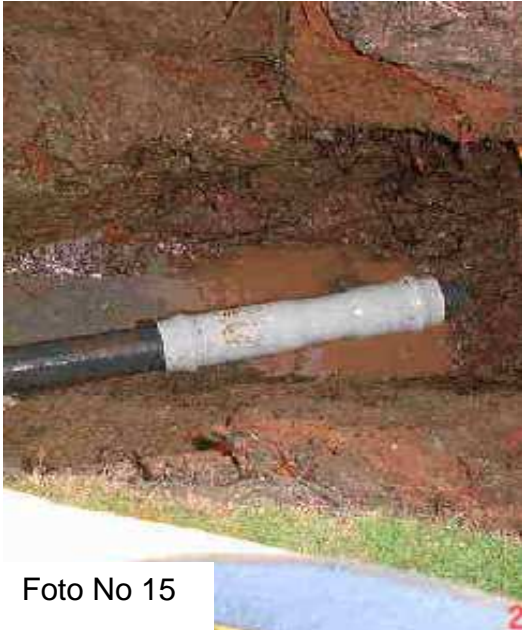
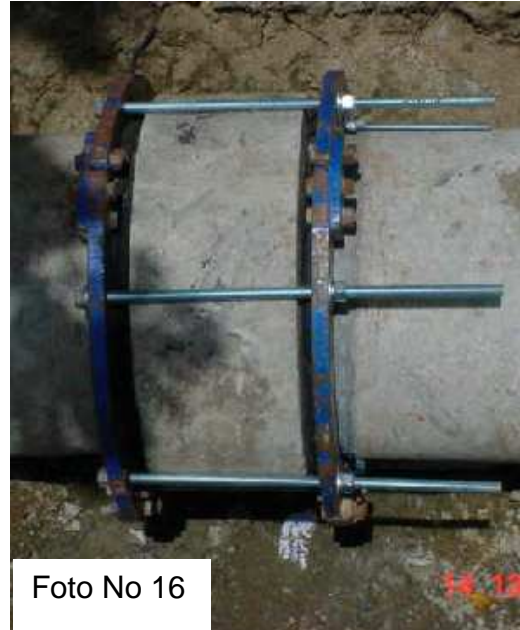
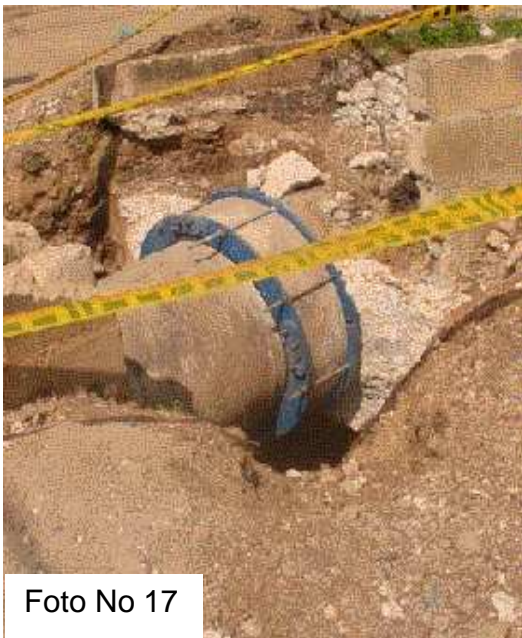
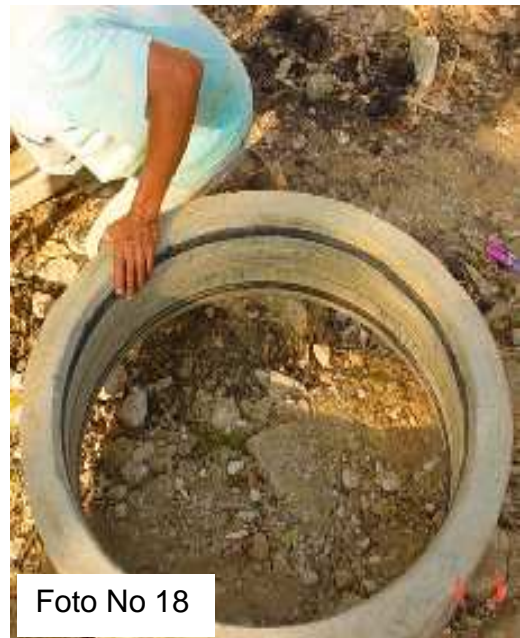
**Fotos No 15, 16, 17 y 18:** Unión Mecánica (tipo Z) y corrección de daño en tubería de 3" PVC (foto No 15), Corrección de fuga en unión de 14" y 24" AC con abrazaderas (fotos No 16 y 17). Unión mecánica para AC (foto No 18).

**Tubería PVC:** Existen redes en diámetro de 3", 4", 6", 8" y 10", a diferencia del AC estas tuberías vienen en longitudes de 6 metros y no requieren unión adicional ya que estos tubos son de tipo campana por espigo. Generalmente los daños o fugas en este tipo de tubería son provocados. La reparación de daños en las redes de 3" y 4" se realiza mediante el uso de uniones mecánicas tipo Z cuando se trata de orificios o fisuras pequeñas, cuando la unión mecánica no cubre el daño, entonces se cambia el tramo de tubería afectado (mínimo un metro) por tubería PVC (campana por espigo) y en el otro extremo se utiliza unión simple o unión mecánica; en diámetros de 6", 8" y 10", se utiliza tubería campana por espigo y en el extremo libre se utiliza unión universal de hierro dúctil.
