**INTERVENTORIA DE OBRAS CIVILES EN CONSTRUCCION, CONTRATADAS  
POR EL FOMVAS EN LA CIUDAD DE SINCELEJO, EN EL PERIODO DE  
AGOSTO 3 DEL 2007 A ENERO 3 DEL 2008.**

**UNIVERSIDAD DE SUCRE  
FACULTAD DE INGENIERIA  
DEPARTAMENTO DE INGENIERIA CIVIL  
SINCELEJO  
2008**

### **1. REPOSICION DE 7KM DE ANDENES EN LA CIUDAD DE SINCELEJO.**

### **2 REPARCHEO DE VIA, EN EL BARRIO LA LUCHA.**

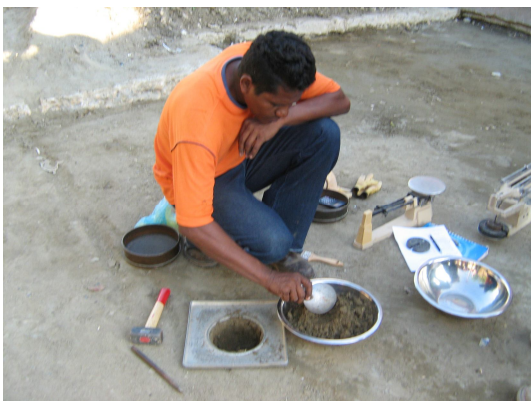
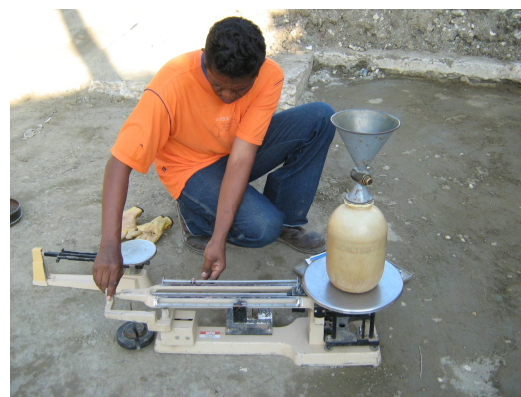
Fig. 31 Toma de muestra del cono de arena.

Resultado de las muestras (Ver Fig. 31, Fig. 32).

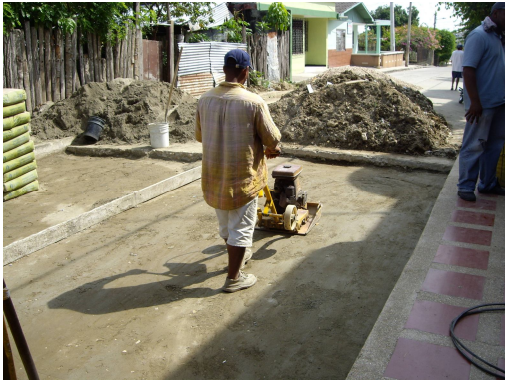
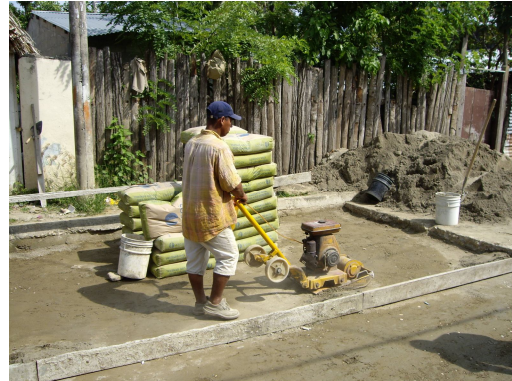
Fig. 33 Compactación.

La lluvia fue un factor determinante en la conformación de la base, ya que la saturación provoca un cambio en la relación de vacíos; es decir, un llenado de los poros del suelo; provocando la separación de los granos que había sido unidos por medio de la compactación (Ver. Fig. 33, Fig.34).

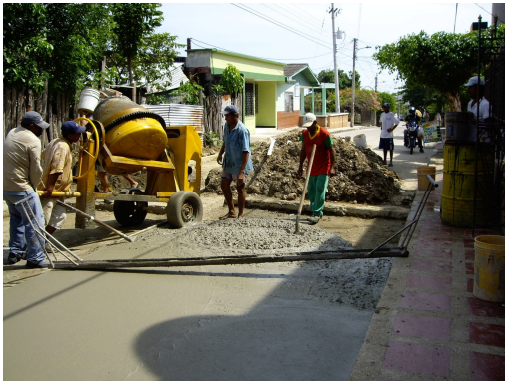
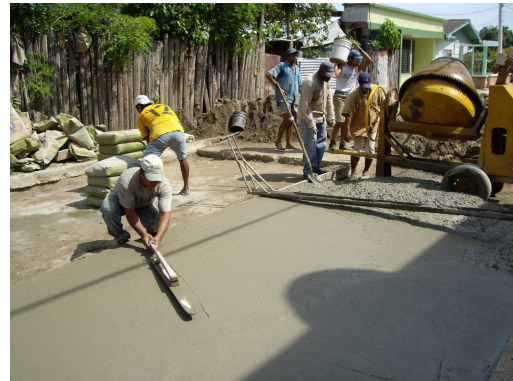
Fig. 35 Fundida.

**2.9.1 COMPROBACION Y CORRECCION DE LA SUPERFICIE.** Se efectuó por medio de una regla de madera de 3 m, que se colocará en posiciones paralelas al eje de la vía en contacto con la superficie. Las depresiones que se encontraron fueron rellenas inmediatamente con concreto fresco, enrasado, compactando y alisando la superficie a mano hasta que el nivel de la misma sea el especificado (Ver Fig. 35, Fig.36).

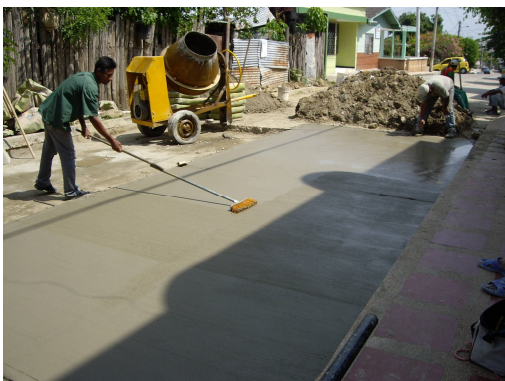
Fig. 37 Acabados.

**2.9.2 ESCOBILLADO.** Tan pronto como el agua sobrante suba a la superficie, se efectuó el escobillado del pavimento. El escobillado puede hacerse con una escoba de fibras plásticas o de acero, por medio de cepillos. Para cualquier caso que sea aplicado, las corrugaciones que queden en la superficie debieron ser uniformes en textura, ancho y con profundidades no mayores de 3 mm. La superficie después del escobillado quedo libre de zonas porosas, irregularidades y huecos que pueden ocasionarse al remover las partículas de agregado grueso en la superficie (Ver Fig. 37).

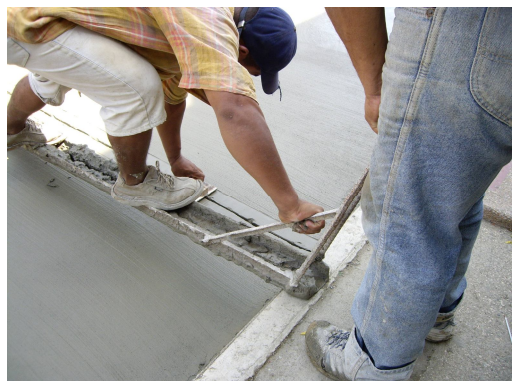
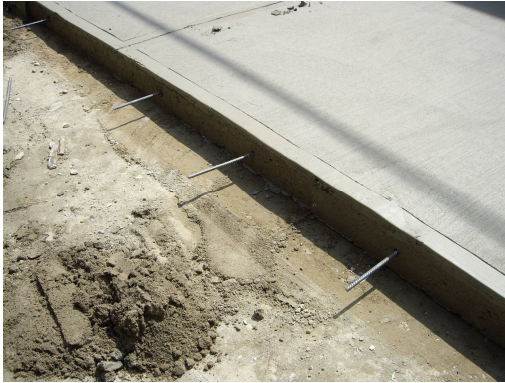
Fig. 38 Acabados.

Su función principal es proporcionar un espacio para que tenga lugar la expansión del pavimento y por consiguiente evitar que se originen esfuerzos de compresión que puedan causar daños en el mismo. Son el elemento más débil de los pavimentos rígidos y donde con más frecuencia se presenta el fenómeno de bombeo (Ver Fig. 38, Fig.39).

El amarre en las juntas longitudinales se realizó mediante varillas de 1/2" pulgada de diámetro y 80cm de longitud, separadas cada 60cm. Cabe anotar que la distancia fue menor que la calculada (1.m), y el diámetro de la varilla (5/8"). Sin embargo, se respetó la cuantía recomendada, puesto que la menor separación compensa el área de acero. A su vez, las juntas se realizaron con la profundidad adecuada; de tal forma que cumpliera con el objetivo de estas (Ver Fig. 39).

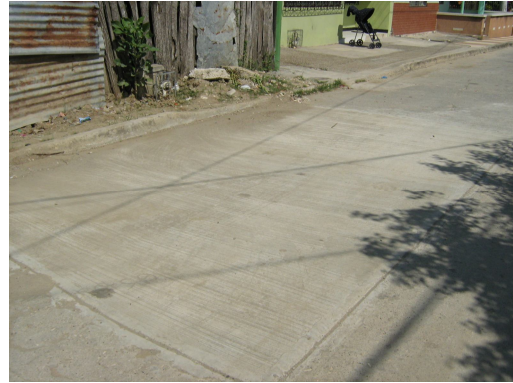
Fig. 40 Estado actual.

La interventoría realizó la recomendación sobre el lugar más adecuado para la construcción del reparcheo restante, que permitiera el mejor aprovechamiento de este. A su vez, para este se tuvieron los mismos cuidados que en el primero y su ejecución fue rápida y sin contratiempos (Ver Fig. 40).

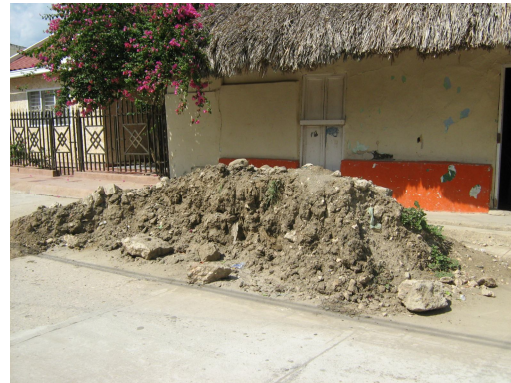
Fig. 42 Retiro de material.

El retiro del material se realizó una semana después de la culminación de las obras civiles. Quedando el lugar un residuo que fue extraído, como condición para realizar el acta de finalización (Ver Fig. 42).

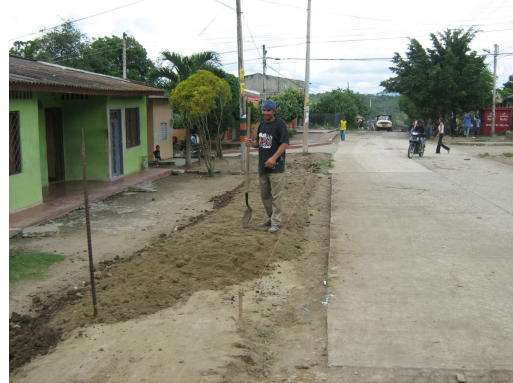
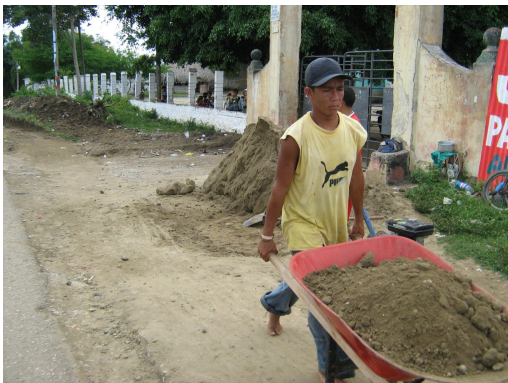
Fig. 44 Conformación de la base.

Se realizó con material seleccionado, que permitiera una buena compactación. Esta se realizó con un vibro compactador mecánico de placa (rana). El cual permite una superficie lisa y nivelada una vez compactada. Durante el desarrollo de esta actividad, se fueron verificando los niveles para lograr los espesores requeridos (Ver. Fig. 44, Fig.45).

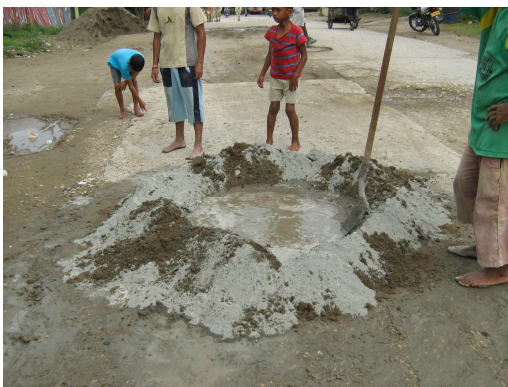
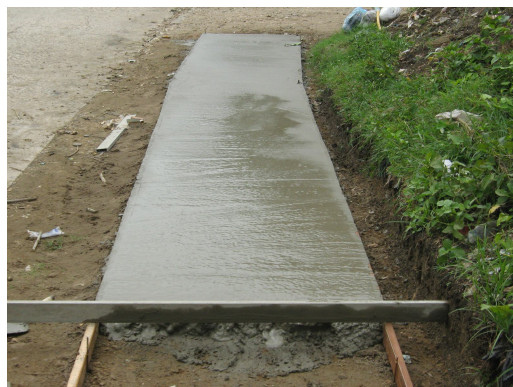
Fig. 47 Fundida.

Se utilizó concreto de 3.000 psi, el cual se elaboró de forma manual. La calidad del concreto, la manejabilidad y densidad, en general fueron buenas (Ver. Fig. 47, Fig.48).

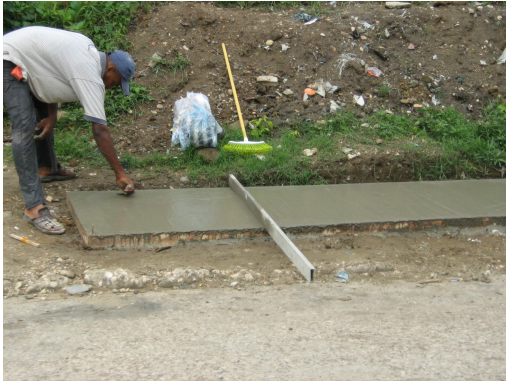
Fig. 49 Acabados.

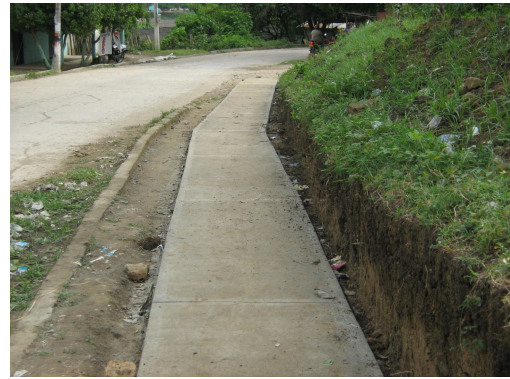
Fig. 50 Estado actual.
