**GERENCIA TÉCNICA COMUNITARIA EN OBRAS VIALES Y ASPECTOS
TÉCNICOS EN EL INSTITUTO NACIONAL DE VÍAS,
INVÍAS - REGIONAL SUCRE**

**UNIVERSIDAD DE SUCRE
FACULTAD DE INGENIERÍA
DEPARTAMENTO DE INGENIERÍA CIVIL
SINCELEJO
2006**

Este informe contiene el resumen de las diferentes actividades desarrolladas en la obra para el MEJORAMIENTO Y MANTENIMIENTO DE LA CARRETERA SAMPUES – SAN MARCOS, MUNICIPIO DE SAMPUES, DEPARTAMENTO DE SUCRE.

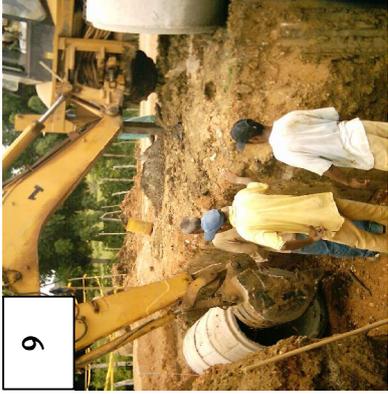
1. Estado de la vía al inicio del proyecto
2. Diseño geométrico y trazado de la vía
3. Cantera de Jairo Ospino para material de sub rasante
4. Toma de muestras para ensayos del material del sub rasante
5. Conformación y colocación del material
6. Conformación y colocación del material
7. Compactación de la sub rasante
8. Toma de densidades a la sub rasante

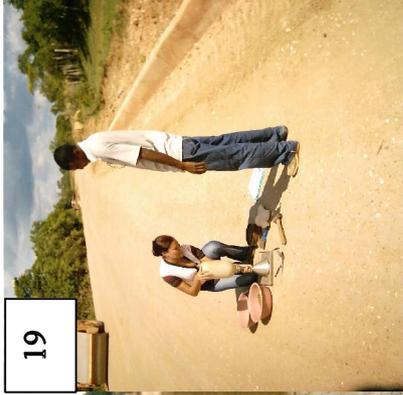
19

- 17. Conformación y colocación de la base
- 18. Conformación y colocación de la base
- 19. Toma de densidades
- 20. Preparación para la imprimación

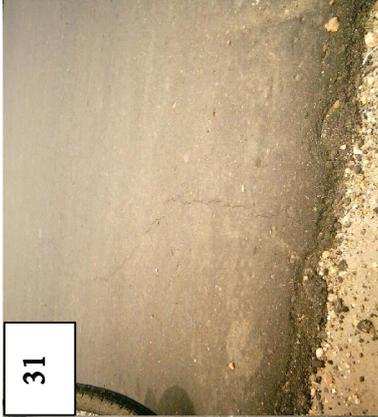
31

Cuando una determinada falla alcanza cierta magnitud, evoluciona a otro tipo de falla mayor presentándose una combinación de fallas, por ejemplo, es posible que la presencia de asentamientos en la vías no corregidos, permite que se formen fisuras de pequeña magnitud, que con el tiempo se interconectan formando un sistema tipo piel de cocodrilo, el cual permite

ingreso de agua y como consecuencia la posterior degradación y desintegración del pavimento, este tipo de falla puede tener varias causas, entre las cuales está la falta de calidad en la producción de concreto asfáltico, por lo cual se hace necesario la reparación de esta capa por medio de la colocación de una sobrecapa para prolongar la vida del pavimento, aumentando en forma considerable los costos de las vías.

- 28. Control al espesor del concreto asfáltico
- 29. Toma de núcleos sobre el concreto asfáltico (determinación de espesores)
- 30. Perdida del ligante en la capa de concreto asfáltico
- 31. Presencia de grietas en el concreto asfáltico
- 32. Piel de cocodrilo en el concreto asfáltico

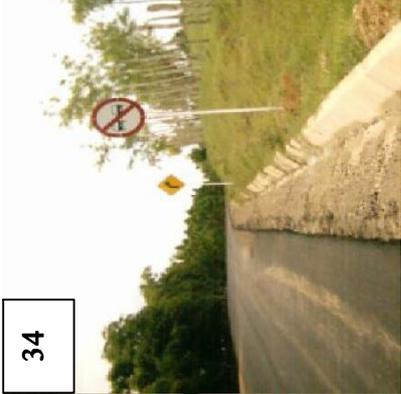
- 33. Presencia de deformaciones en la vía
- 34. Señalización de la vía
- 35. Empedrado para la protección de la vía
- 36. Reuniones con la comunidad
